Nazwa: funkcjonalna orteza stawu kolanowego

Marka: Orthoservice

Model: Pluspoint 4

Nazwa kodowa: M33040

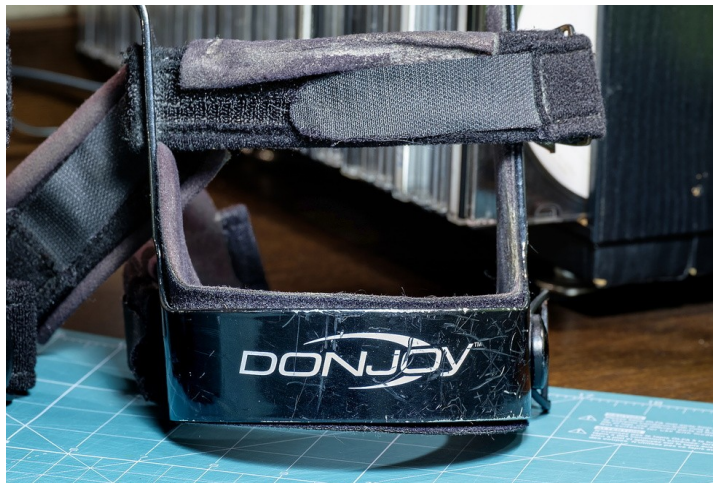
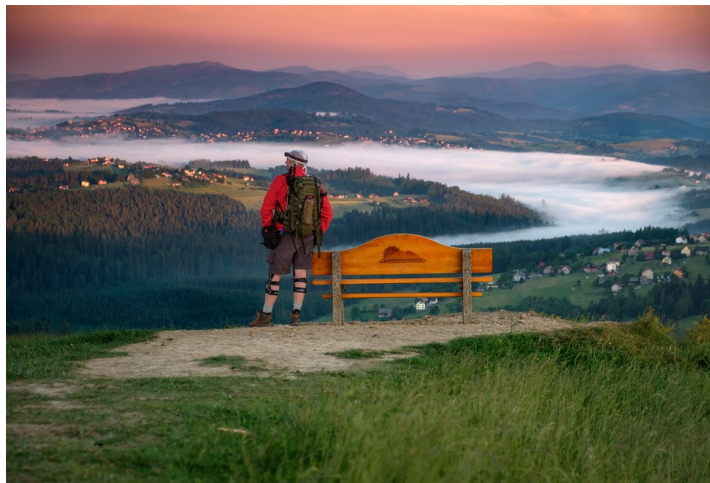
Po latach klatka ortezy DonJoy 4Titide nosi ślady minionych trudów, jednak poza widocznymi rysami ich funkcjonalność w niczym się nie zmieniła, gorzej ze stanem pasów i wyściółki, które pomimo że tak proste i tanie w wykonaniu kosztuje skandalicznie dużo bo aż 850 zł za komplet do jednej ortezy, co w moim przypadku jako że używam dwóch oznacza wydatek aż 1700 zł! To właśnie te koszty zmusiły mnie do poszukiwania w końcu alternatywy dla ortezy 4Titide. Po prawej czekając na wschód słońca na szczycie Ochodzkiej 21.06.2021 r.

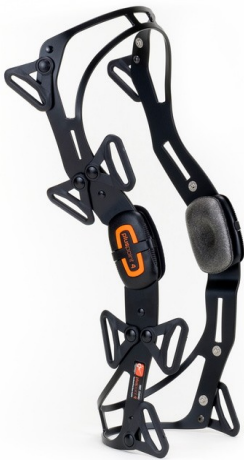
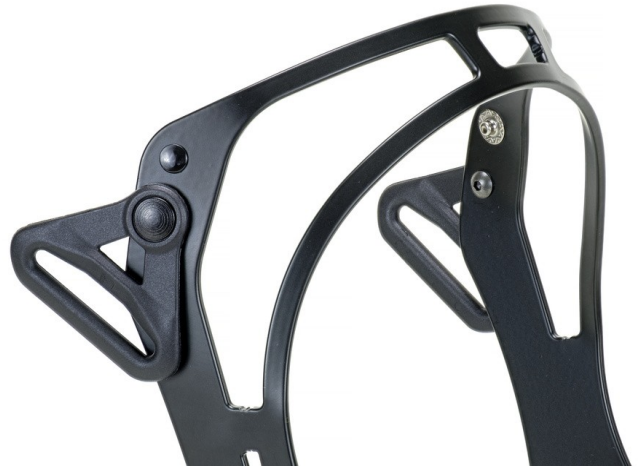
Pluspoint 4 marki Orthoservice to czwarta generacja tej ortozy, każda z nich ewoluowała co szczególnie dobrze widać w budowie klatki. Marka zastosowała tu innowacyjne podejście zmieniając jej główną linię, oraz odchudzając górną i dolną część klatki, wykonanej z lekkiego aluminium lotniczego, malowanego proszkowo na kolor czarny.

To wszystko jednak wszakże nic nowego, podobnymi cechami odznacza się większość aktywnych ortez funkcjonalnych, to co odróżnia klatkę modelu Pluspoint 4 to jej kształt. Spoglądając z boku dostrzeżemy miękką linię zamkniętą na szczycie od przodu, oraz na dole z tyłu. To główne punkty oparcia klatki o kończynę. Nie poprowadzono tu jednak prostego profilu, prowadzi on bardziej płynnie, nieco po skosie, zaczynając się około 5 cm powyżej mechanizmu kąta zgięcia, rozszerzając się, by mijając obszary obejmujące bok kończyny zacząć szybko się zwężać aż do 3 cm w szczycie. W samym profilu wycięto części środkowe, tworząc trzy otwory. Szerokość profilu wynosi tu tylko 6,4 mm. Przyznam że wzbudzało to moje duże obawy, jak tak wąski profil sprawdzi się podczas stałej presji, czy nie będzie się zniekształcał?

Dolna część klatki okalająca łydkę wygląda tak jak opisana część górna, tyle że odwrócona i w odpowiednio pomniejszonych proporcjach. **Elementy te wiążą się z kolejną innowacją – budową wyściółki klatki.** Jak się domyślicie jej kształt determinuje ta ostatnia, tudzież szczególnie opisane otwory w profilu klatki. W standardowym profilu wyściółka mocowana jest do klatki za pomocą rzepów. I to się sprawdza – to po prostu działa. **Tu z racji że po wycięciu rzeczowych otworów szerokość profilu wynosi zaledwie 6,4 mm trudno dodać rzepy, tak wąskie nie spełniałyby swego zadania. Co więc zrobiono? Cóż... w moim odczuciu popełniono pierwszą, od razu ujawnioną głupotę tego modelu. Otóż wkładki nie trzymają się właściwie na niczym w tylnej części klatki, zarówno na górze, jak i na dole. Jedynym co ma je utrzymać na miejscu są piankowe wypustki po zewnętrznej stronie.** W teorii ma to działać tak, profilowana wypustka wpasowuje się w otwory w klatce i dociskana przez kończynę od środka utrzymuje swoją pozycję. **W praktyce jest to raczej pobożne życzenie projektantów.** Szerzej pomówimy o tym w dalszej części recenzji.

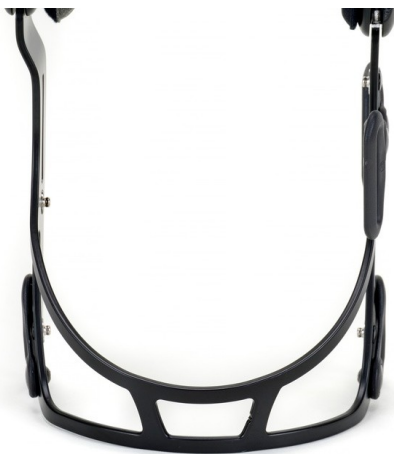
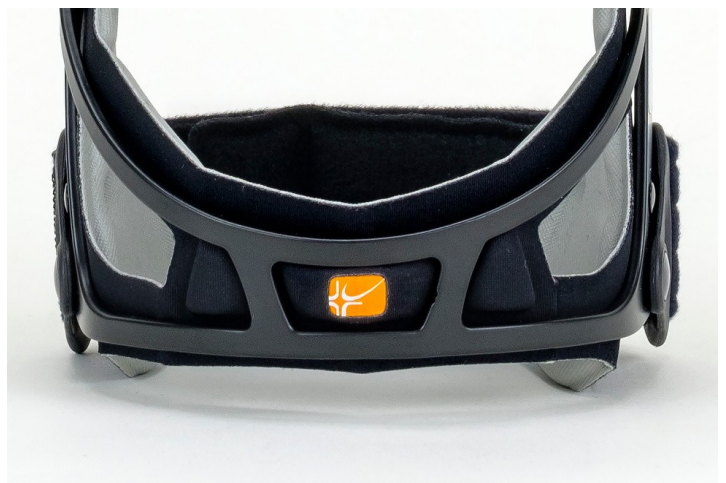
Najbardziej zaskakującym i równocześnie najbardziej widocznym elementem ortez Pluspoint 4 marki Orthoservice jest system mocowania wyściółki do klatki. Po bokach zastosowano metalowe klipsy, skuteczne i trwałe rozwiązanie, natomiast na obręczy klatki, zarówno na dole jak i na górze, jedyne co ma w założeniu utrzymać wyściółkę na miejscu to wypustki z pianki...

Przechodząc na pionową część profilu klatki, wyściółka łączy się z nimi za pomocą metalowych klipsów, tu z kolei plus za ten pomysł, jest to na pewno rozwiązanie lepsze od rzepów, dające mocniejsze połączenie, oraz dobrze rokujące pod kątem trwałości. Drugi podobny klips znajdziemy niżej, w miejscu gdzie kończy się wkładka, tuż powyżej mechanizmu regulującego kont zgięcia ortozy. Inną zaletą takiego rozwiązania jest bardzo łatwy i szybko montaż i demontaż.

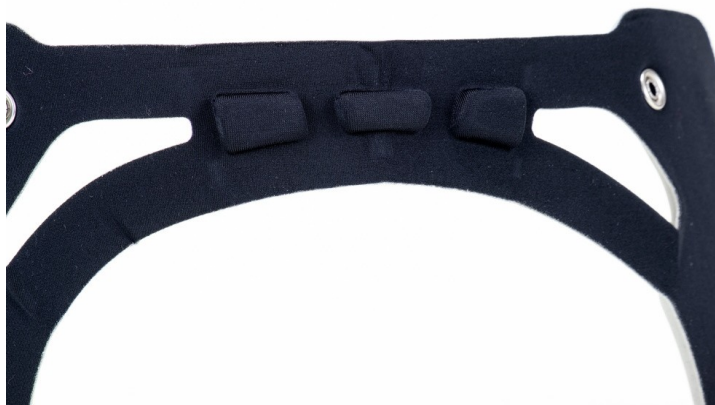
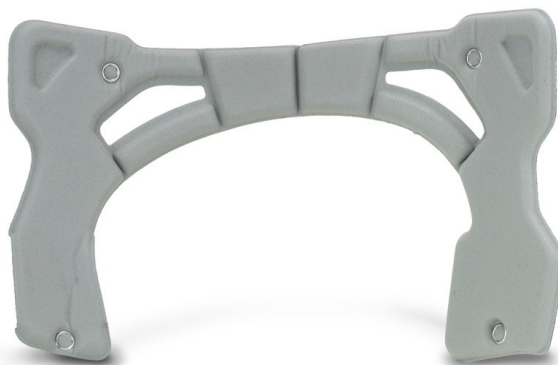
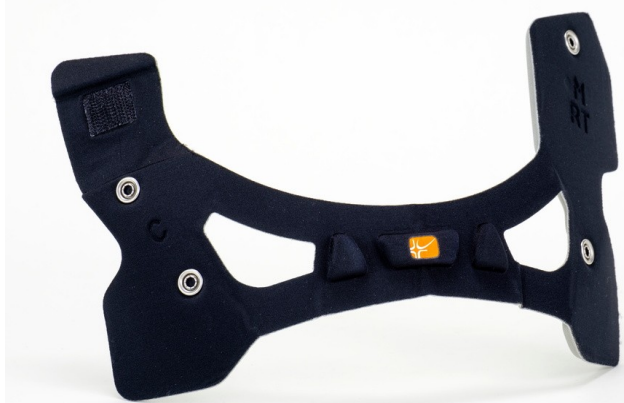
Wyściółkę klatki ortez od zewnątrz pokrywa trwała tkanina syntetyczna, jej rdzeń wykonano z pianki MTP, natomiast wewnątrz – co zaskakuje, z syntetycznej perforowanej tkaniny. Od początku wzbudzała one we mnie wątpliwości czy nie będzie powodować otarć i odparzeń... / zdjęcia na górze – górna część wyściółki ortezi, poniżej dolna.

Na pewno nie sposób tu również pominąć typu tkaniny pokrywającej wkładki od strony wewnętrznej gdzie ma ona kontakt ze skórą. Po budowie klatki, otworach w jej profilach, była to następna rzecz która mnie nie tylko zdumiała, ale zaniepokoiła. Wkładki te pokrywa bowiem nietypowa tkanina syntetyczna, szara, plastyczna i perforowana. W dotyku przypomina silikon. Łatwo się domyślić jakie były tu założenia projektowe. Taki materiał, cechujący się wysokim stopniem przywierania do skóry ma zapewnić właściwe trzymanie w miejscu wkładki, co ma też znaczenie pod kątem poprawnego działania opisanych wypustek. Natomiast perforowanie ma zapewnić lepszą wentylację z powierzchni skóry na jej zewnętrzną część. Tą z kolei pokryto już bardziej typową czarną tkaniną syntetyczną, cechującą się wysoką odpornością na tarcie. Dolna wkładka jest taka sama, dopasowana do rozmiaru tej części klatki.

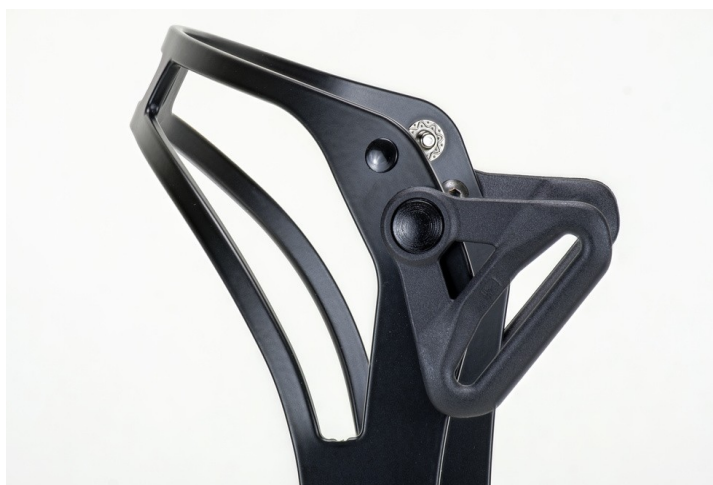
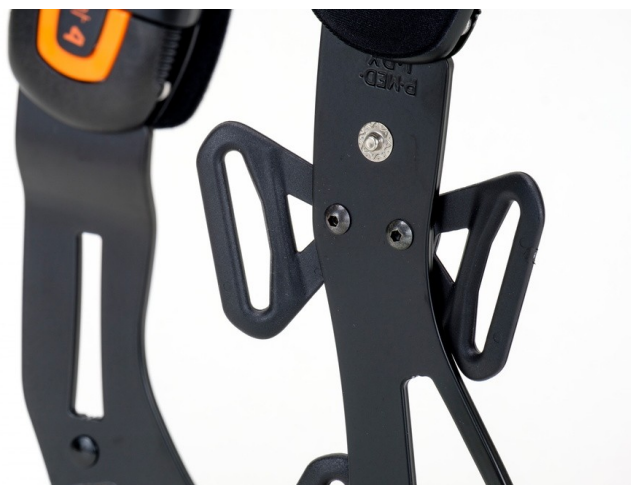
Na plus systemu nośnego ortezy Pluspoint4 należy zaliczyć również przelotki dla pasów wykonane z trwałego polimeru. Zamocowano je do klatki za pomocą śrub, stopień ich dokręcenia należy okresowo sprawdzać, w razie potrzeby dociągając je za pomocą dołączonego do zestawu klucza imbusowego.

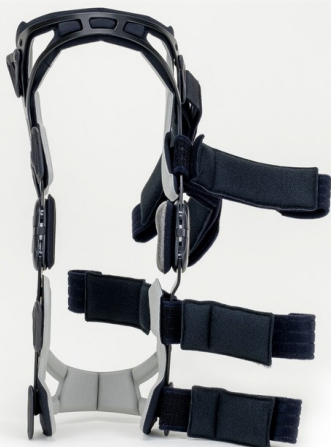
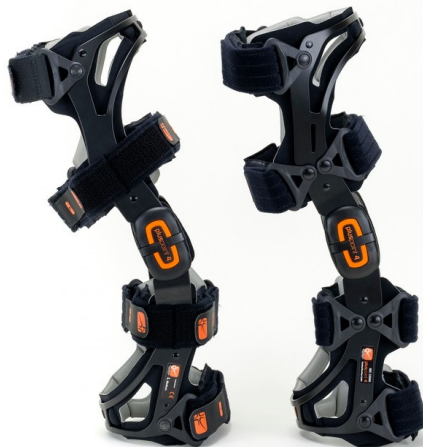
Całość składa się od strony zewnętrznej z czterech elementów wykonanych z tworzywa sztucznego. Dwa to przesuwne, górna i dolna pokrywa zawiasu. Po ich rozsunięciu wzdłuż zawiasu, możemy wyciągnąć kolejny, ruchomy element. Wykonany jak pokrywy z czarnego tworzywa sztucznego pełni kluczową rolę w utrzymaniu bloczków w zawiasie. W uproszeniu ma kształt krzyża z dodatkowymi wypustkami na brzegach krótszego, poprzecznego, ramienia. Na jego spodzie natrafimy na dwa miedziane trzpienie. Na zewnątrz, wzdłuż zawiasu natrafimy na pomarańczowy napis z nazwą modelu.

Jak pewnie zauważyliście podczas opisywania budowy ortezy nie wspomniałem o tak kluczowym ich elemencie jak mechanizm regulacji kąta zgięcia. Nie było to przeoczenie, lecz świadoma decyzja, wynikająca z faktu że zastosowane tu nietypowe rozwiązanie zasługuje na dogłębnierze omówienie. **W ortezach marki Orthoservice model Pluspoint 4 zdecydowano się zastąpić proste i bezawaryjne rozwiązanie, gdzie do wymiany bloczków regulujących zakres kąta zgięcia / prze prostu, trzeba użyć za każdym razem klucza imbusowego, jak w DonJoy 4Titude, znacznie bardziej złożonym, ale za to o wiele prostszym w regulacji.**

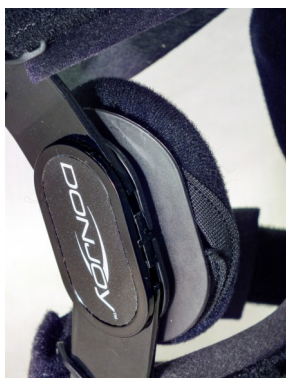
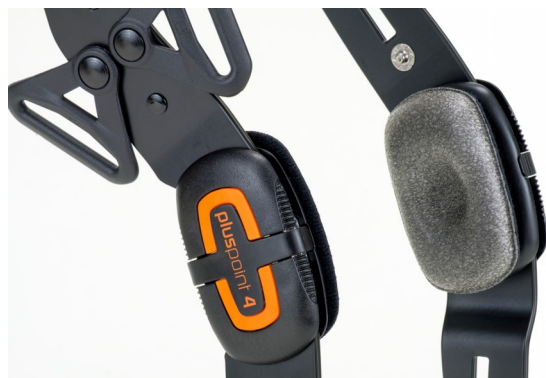
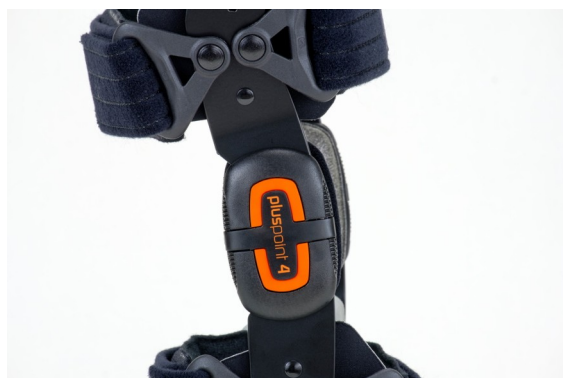
Wróćmy jeszcze do wspomnianych miedzianych trzpieni. Wsuwane przechodzą przez zewnętrzną płytkę zawiasu umożliwiającą zginanie ortozy, następnie przez otwory w samych bloczkach i znów przez płytkę, tym razem zamykającą zawias od wewnątrz klatki ortozy. Tak proste że aż genialne! Całość wymiany bloczków sprowadza się więc do rozsunięcia pokryw, wyjęcia elementu z trzpieniami, założenia bloczków, ponownie włożenia elementu z trzpieniami i zamknięcia pokryw. Musicie przyznać że to znaczne udogodnienie względem rozwiązania standardowego, to jest takiego gdzie w celu wymiany bloczków konieczne jest zdjęcie wewnętrznych poduszek na kolanach, następnie za pomocą klucza imbusowego, lub śrubokręta krzyżaka (w zależności od typu ortozy) trzeba wykręcić śruby, by wyjąć bloczek, a potem powtórzyć całość odwrotnie.

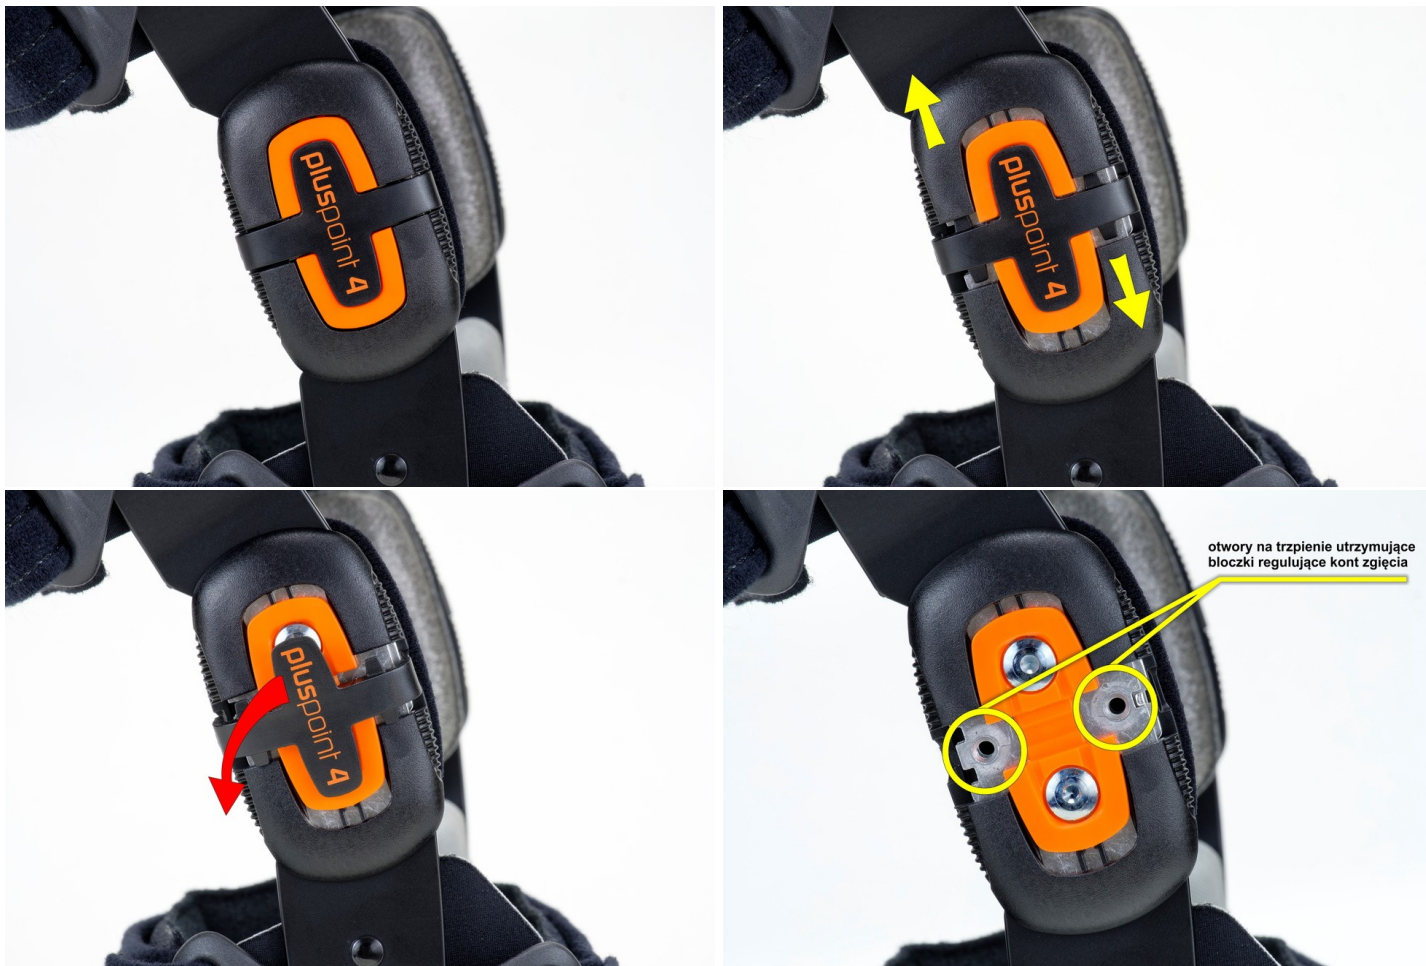
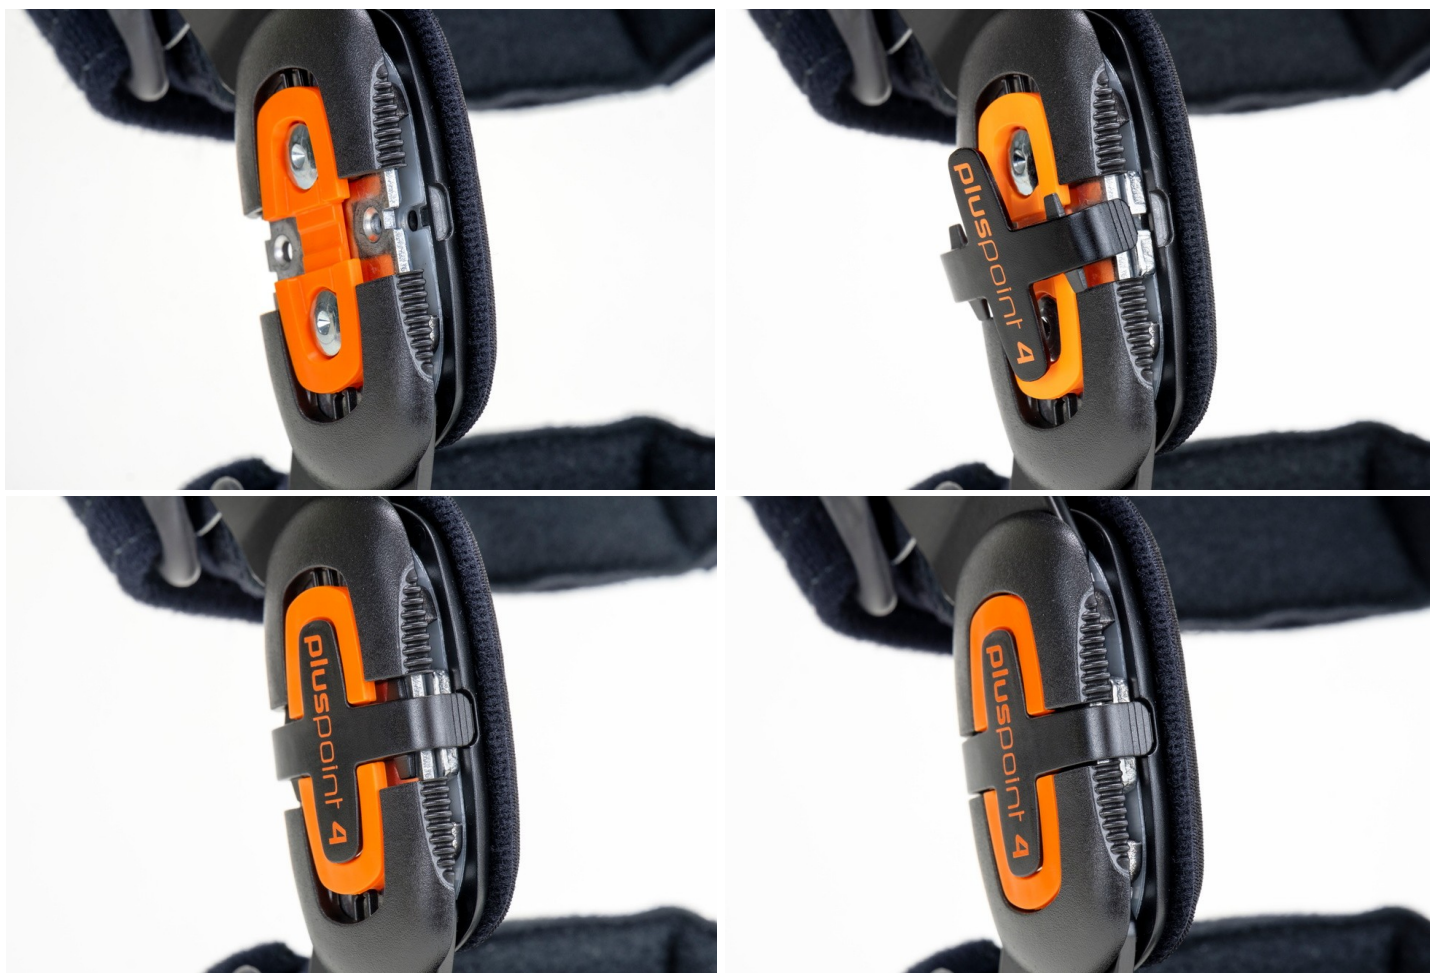
zdjęcia od góry od lewej: mechanizm regulacji kąta zgięcia ortezy w pozycji otwartej, z wyjętą płytką i bloczkami / mechanizm z włożonymi bloczkami określającym kąt zgięcia ortezy, oraz płytką z trzpieniami blokującą go w mechanizmie / mechanizm z założonymi bloczkami i płytką z trzpieniami, z rozsuniętymi pokrywami – po prawej na dole gotowy do pracy mechanizm regulujący kąt zgięcia ortezy.

W ortezach marki Orthoservice model Pluspoint 4 zdecydowano się zastąpić proste i bezawaryjne mechanizmy regulacji kąta zgięcia na rzecz znacznie bardziej innowacyjnych, ale równocześnie potencjalnie bardziej narażonych na uszkodzenie mechanizmów, nie wymagających użycia narzędzi do wymiany bloczka określającego kąt zgięcia. Opiera się on o rozsuwane pokrywy mechanizmu wykonane z tworzywa sztucznego, oraz wyjmowanej płytki z trzpieniami blokującymi rzeczowe bloczki.

Diabeł jednak tkwi w szczegółach... w przypadku ortez dedykowanych do aktywnego użytkowania, słowami kluczowymi są prostota i bezawaryjność. Nie bez powodu mówi się że im coś bardziej złożonego tym bardziej narażone na uszkodzenia. Tak i tu piętą achillesową innowacyjnego rozwiązania regulacji kąta zgięcia ortez **Pluspoint 4** są ich ruchome pokrywy. Podczas dynamicznego użytkowania, kontaktu z krzakami czy innymi przeszkodami, nawet przy zahaczeniu, elementy te wykazują tendencję do otwierania. **Łatwo się domyślić co się stanie jeśli rozsunięciu ulegną obie pokrywy, w następnej chwili wypadnie element z trzpieniami a potem i same bloczki. Zgubienie elementu z trzpieniami może też oznaczać koniec użytkowania ortozy, szczególnie zważywszy na trudność z dostępem części zamiennych.** Duże wątpliwości budzi też jakość samych pokryw i ogólna odporność tego rozwiązania. Pokrywy wykonano bowiem z tworzywa o grubości od 2 do 3,4 mm przy czym elementy biorące udział w blokadzie i ruchu pokryw mają grubość zaledwie 2 mm.

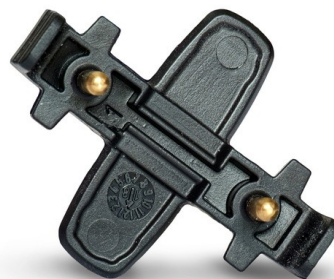
Najslabszym ogniwem mechanizmu regulacji kąta zgięcia są materiały z których go wykonano, tudzież podatne na uszkodzenia tworzywa sztuczne. Dotyczy to również płytki blokującej bloczki określające kąt zgięcia ortezy.

Marka Orthoservice zadała sobie sporo trudu aby zaprojektować na nowo element blokady kąta zgięcia ortezy tak aby jego obsługa była szybsza i wygodniejsza, bez konieczności wykorzystania jakichkolwiek narzędzi, tudzież system CLICK-CLACK. Wydaje się jednak że poszła tu o jeden most za daleko. Przypomina to wymyślanie koła na nowo. Element ten musi być szczególnie odporny na uderzenia, odporny na tarcie, na temperatury i wodę. Tak złożona budowa nie współgra z przewidzianym dla modelu zastosowaniem, chyba że będziemy je nosić wyłącznie pod odzieżą, nigdy w krótkich spodenkach, oraz nigdy nie uderzymy tym elementem w żadne przeszkody.

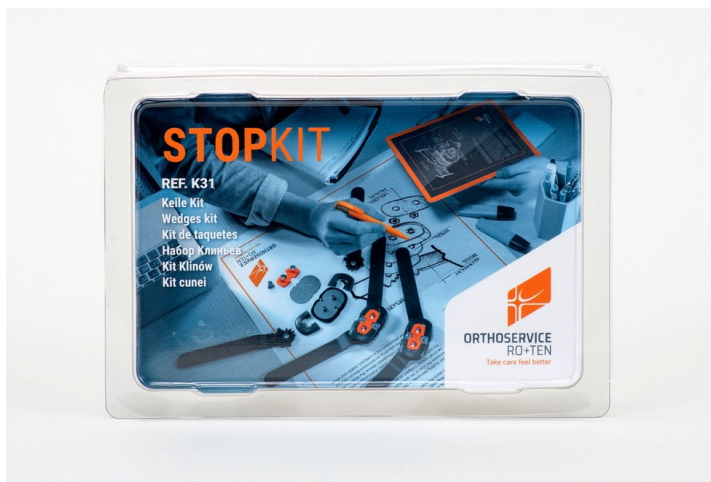
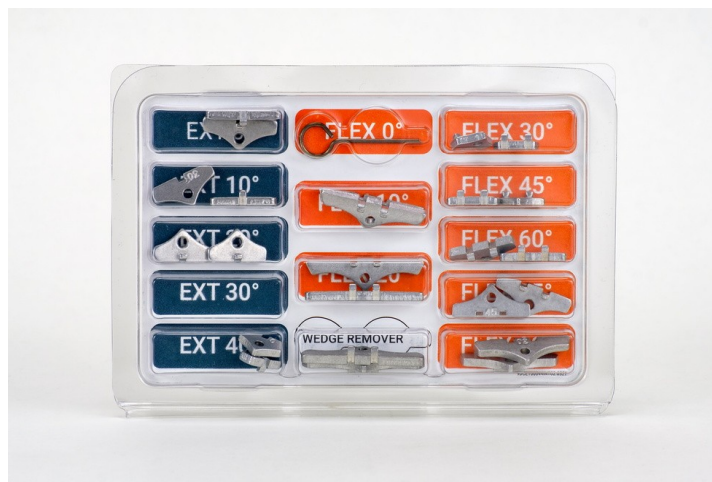
W zestawie z ortezami otrzymujemy komplet 26 bloczków umożliwiających regulację kąta zgięcia w zadanym zakresie.

Na koniec tej części garść informacji technicznych. Ortezy otrzymujemy standardowo wraz z kompletem bloczków umożliwiających zmianę kąta zgięcia i przeprostu w zakresie:

- wyprost: 0°, 10°, 20°, 30°, 40°
- zgięcie: 45°, 60°, 75°, 90°
- blokada: 0°, 10°, 20°, 30°

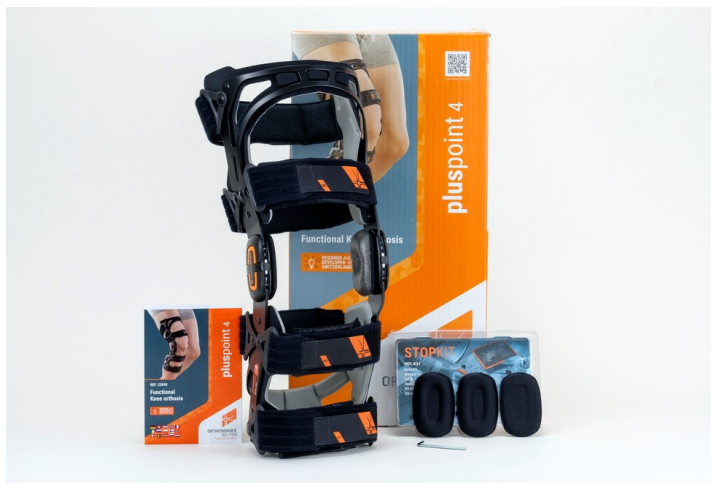
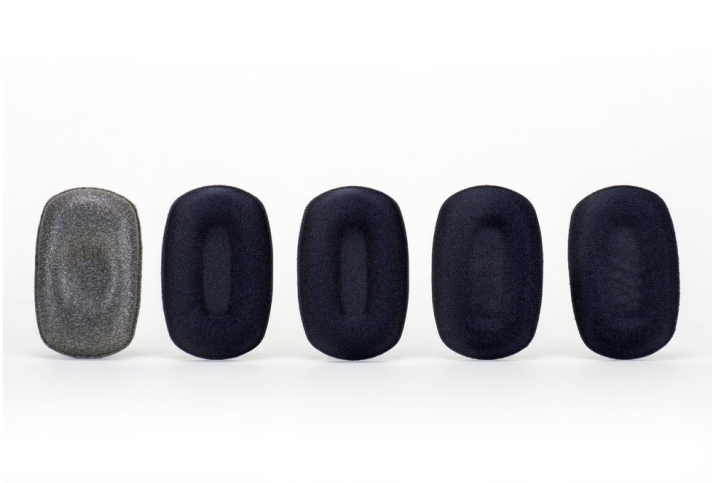
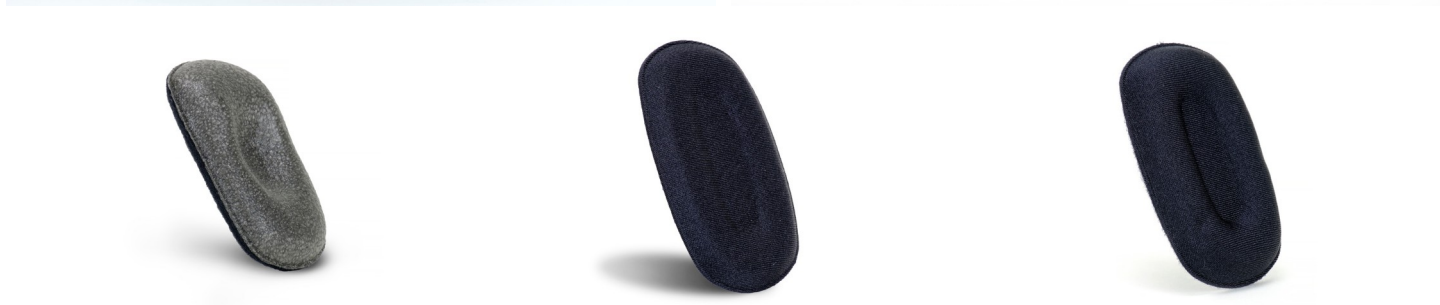
Z ortezami Pluspoint4 prócz bloczków, otrzymujemy również klucz imbusowy, oraz trzy typy wkładek.

Łącznie 26 bloczków (po 13 na zawias), w komplecie znajdziemy również niewielką szpilkę ułatwiającą wypchanie z łoża bloczek. Prócz bloczków w zestawie natrafimy jeszcze na niewielki klucz imbusowy. Służy on do okresowej kontroli i ewentualnego dociągnięcia, śrub mocujących przelotki dla pasów. Co ważne marka do zestawu dodaje trzy typy poduszek montowanych na wewnętrznej stronie zawiasu regulującego kąt zgięcia ortozy. Jedną płaską zakładaną standardowo na zewnątrz kolana, jedną średniej grubości pokrytą miękką tkaniną syntetyczną i jedną grubszą, głęboko profilowaną ze sprężystej pianki. Prócz tego w zestawie znajdziemy oczywiście komplet wyściółek i pasów nośnych. Niestety nie znajdziemy tam zapasowych tych ostatnich.

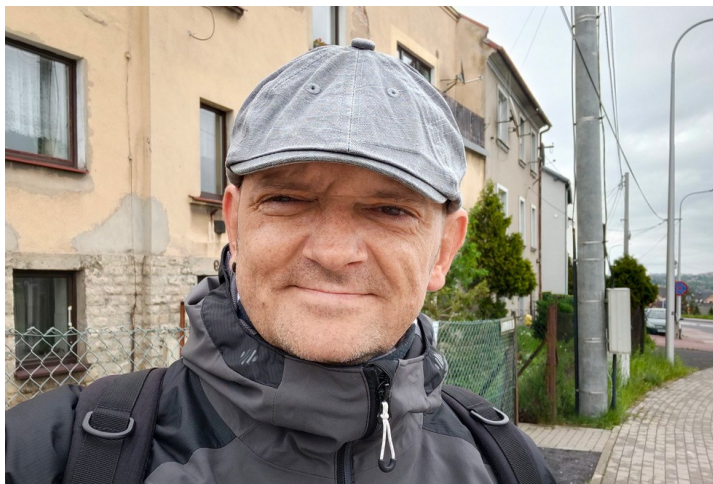
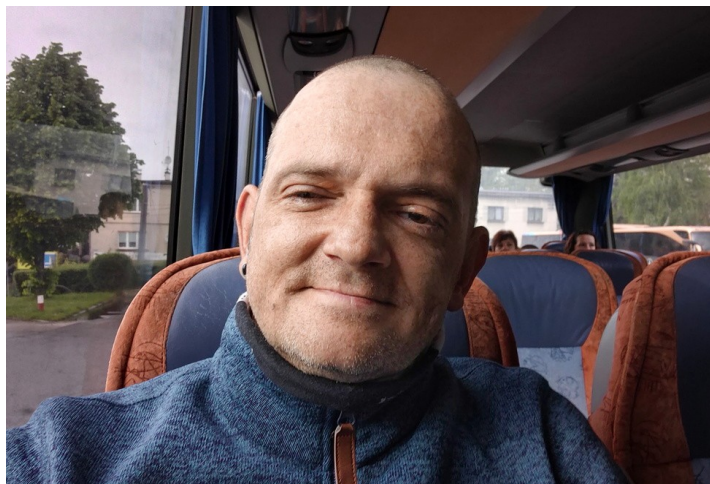
Wielogodzinne podróże autokarem, utrzymujące nogę w ortezie nieruchomo, spowodowały powstanie odparzeń na udzie, w rejonie górnej obręczy gdzie syntetyczna wyściółka najmocniej uciskała skórę, a co jest przecież częścią mechanizmu utrzymującej wyściółkę na miejscu...

W międzyczasie musiałem odbyć kilka podróży, jadąc autokarem około trzech godzin w każdą stronę. Miało to dodatkowo miejsce w wysokich temperaturach. Pewnie już domyślicie do czego zmierzam? Tak, do oceny wpływu syntetycznej wyściółki. **Cóż... tu właśnie orteza Pluspoint4 zaliczyła poważną wpadkę. Jednak moje obawy okazały się zasadne. Rzeczowy materiał z całą pewnością sprzyja utrzymaniu klatki ortezy na nodze, dobrze i pewnie przylega do skóry, a jak wiemy ma to duże znaczenie dla utrzymania w miejscu wyściółki ze względu na brak jej stałego umocowania do klatki w tylnej części. Równocześnie jednak to właśnie ta „lepkość” i właściwości tego poszycia sprzyjają gromadzeniu potu, oraz powstawaniu otarć i odparzeń. Takie też były skutki długich podróży, z unieruchomioną kończyną. Doszło do powstania odparzenia, oraz głębokich otarć.** Warto tu jednak zauważyć że problem dotyczy tylko górnej części klatki.

Co ciekawe sama marka wydaje się że zdawała sobie sprawę z możliwości powstania takich powikłań dodając lakoniczne stwierdzenie w instrukcji użytkownika: „U osób nadwrażliwych, bezpośredni kontakt produktu ze skórą może powodować zaczerwienienie lub podrażnienie.”, to problem o którym trzeba pamiętać. Przy czym jak wskazuje moje doświadczenie do powstania takich uszkodzeń dochodzi przy wzmożonym nacisku klatki na skórę przez dłuższy czas. **Podczas aktywnego, codziennego użytkowania problem ten nie jest tak poważny, a transport wilgoci z wnętrza wyściółki na jej zewnętrzne poszycie poprawny. Nie zmienia to jednak faktu że jest to niedopuszczalne aby orteza powodowała takie obrażenia.**

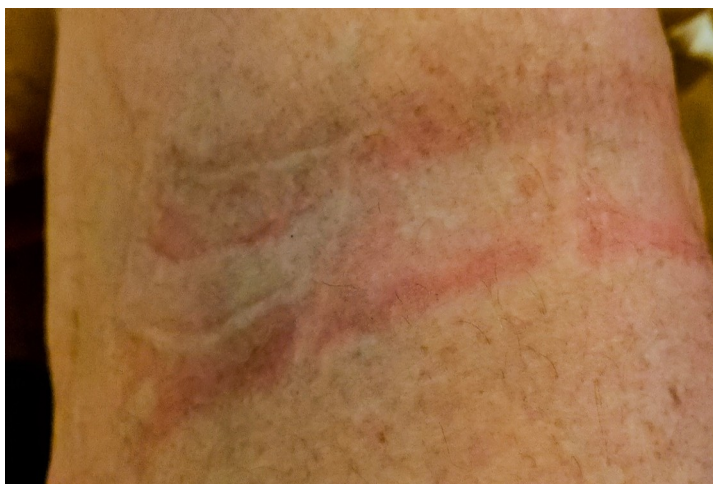
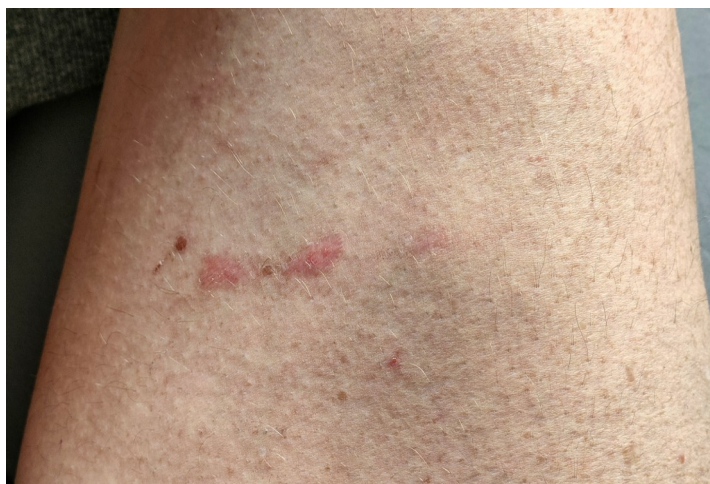
Po lewej odparzenie i otarcie po zdjęciu ortozy w obrębie górnej części uda, po prawej wygojone już blizny jakie pozostały mi po przygodzie z ortezami Pluspoint 4 marki Orthoservice...

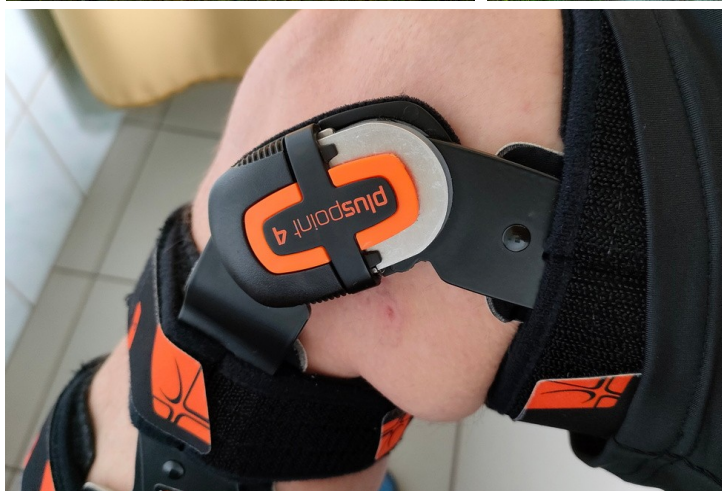
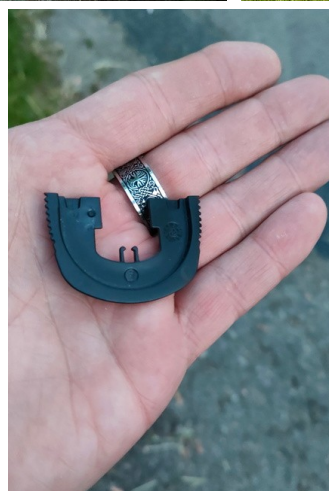
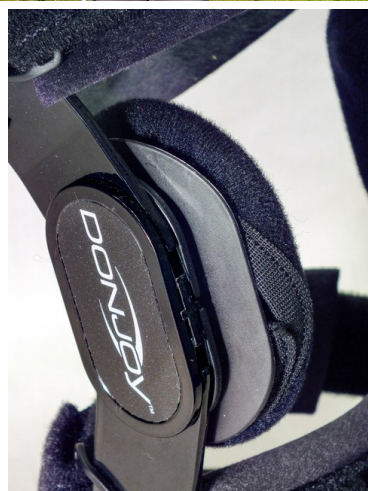
Największą wpadkę zaliczyli jednak ortezy Pluspoint4 podczas majowego wypadu, gdy przemierzałem od dawna planowaną trasę prowadzącą nieczynnymi torami linii kolejowej 190 z Bielska-Białek do Skoczowa i dalej do Cieszyńska. Podczas marszu, walcząc z gęstymi zaroślami, podcięło mnie, a potem uderzyłem jedną o drugą osłonę mechanizmu regulacji kąta zgięcia i to wystarczyło aby odpadła... stało się więc dokładnie to czego obawiałem się od samego początku. Zbyt słabe materiały, zbyt filigranowa konstrukcja. Sytuacja iście kuriozalna, dla porównania po prawej na dole podobny element osłaniający zębatki mechanizmu kąta zgięcia w ortezach DonJoy 4Titude po kilku latach intensywnego użytkowania, oraz setkach upadków uderzeń i otarć, które nie zrobiły na nim żadnego wrażenia...

Dla porównania element ten w ortezach marki DonJoy model 4Tititude oberwał setki, jeśli nie tysiące razy i to nie tylko jeden o drugi, lecz o drzewa, grunt, jak i skały. Po pięciu latach, po tych wszystkich uderzeniach, niektórych z pełnym impetem bezwładnej masy ciała, elementy te nie noszą innych niż delikatne rysy obrażeń. I tak to w moim odczuciu być powinno, w sposób naturalny to właśnie ten element jest narażony na uderzenia i dlatego powinien być wykonany tak aby posiadał jak najwyższą trwałość. To właśnie cecha charakterystyczna ortez funkcjonalnych, dedykowanych do aktywnego uprawiania sportu. W przypadku ortez Pluspoint4 marka przedłożyła innowacyjność nad funkcjonalność i wytrzymałość. Szkoda, naprawdę szkoda, takie błędy rzutują bowiem bardzo negatywnie na ogólną ocenę ortez.

Kolejnym mocno przekombinowanym obszarem jest mechanizm regulacji kąta zgięcia ortezy. Marka postawiła tu zbyt mocny nacisk na komfort obsługi mechanizmu, zapominając o zachowaniu jego należytej odporności. Wydaje się też że zapomniała o tym oczywistym fakcie że to właśnie ten element wystający poza obrys profilu klatki, znajdujący się w okolicy stawu kolanowego w sposób naturalny będzie zawsze znacznie bardziej narażony na zarysowania i uderzenia. Nie bez powodu wszystkie znane marki, w modelach orteż dedykowanych do uprawiania sportu, **element ten opierają nie o finezyjną konstrukcję, lecz o prostotę i mocną budowę.** Brak konieczności wykorzystania narzędzi do zmiany bloczków utrzymujących zadany kąt zgięcia ortezy, to oczywisty plus, nie może to się jednak odbywać kosztem trwałości. **Poza tym należy pamiętać że blokad takich nie wymienia się często, a wręcz bardzo rzadko.**
